**PRÜFZEUGNIS**  
**GS 1/05/Z**

**2 Großrohren (Rahmendurchlässen)**  
**225 x 275 x 300 x 25**

**Muffenprüfung-Prüfung einer Verbindung mit  
innerem Wasserdruck zwischen der doppelten  
Dichtung (1,0 bar; 15 Minuten)**

**Anlage zum Prüfzeugnis GS 01/ 05/ Z**

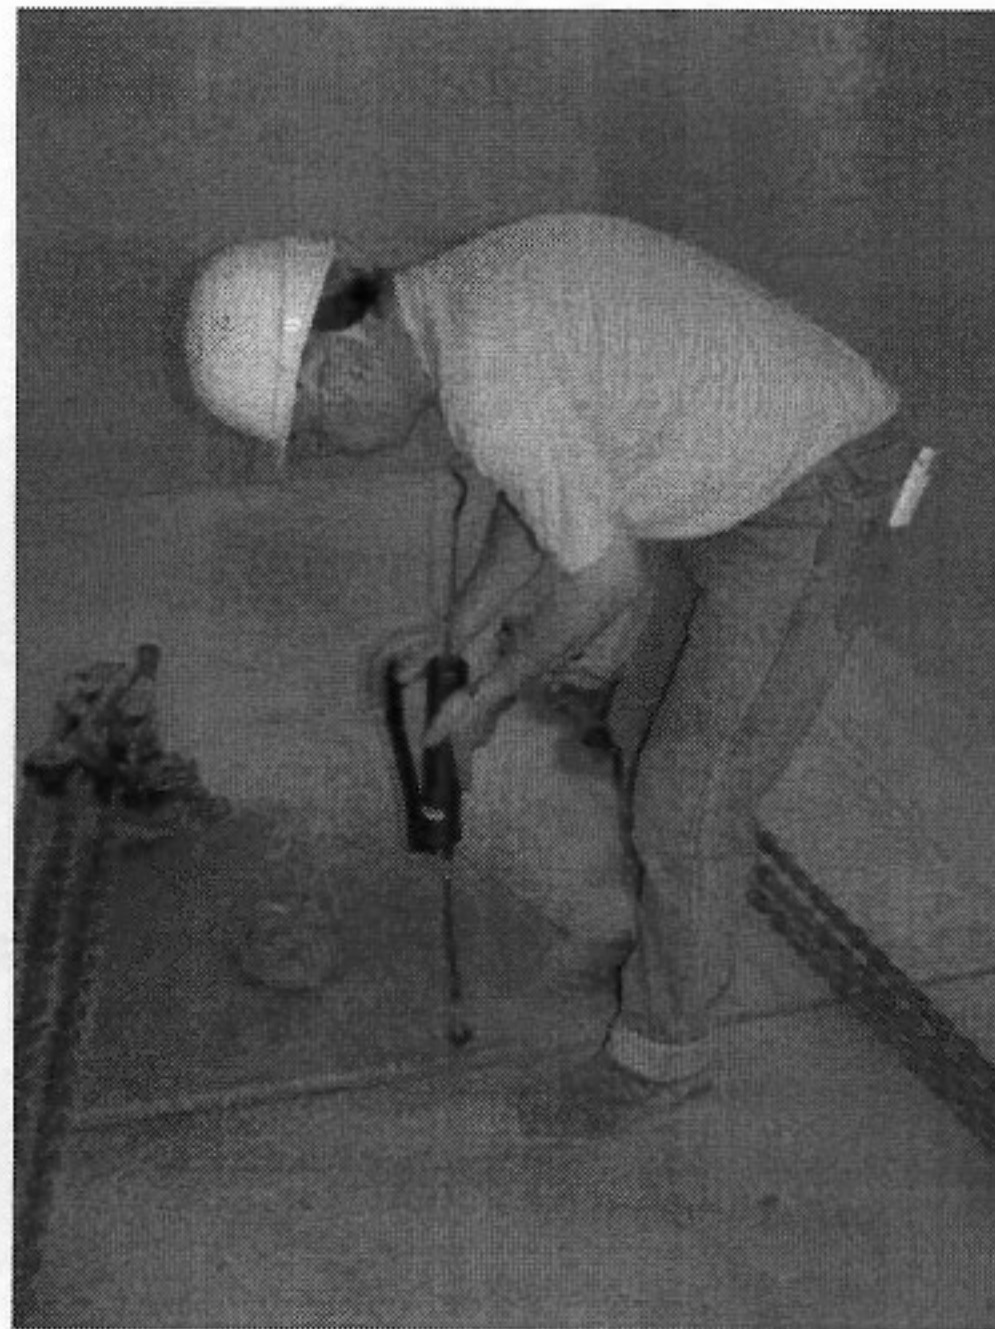
Bild 2: Füllung des Ringraumes  
der Dichtung

Am Spitzende Innen wurde durch das in der Sohle liegende Füllventil mittels einer Handpumpe der Ringraum des Dichtelementes mit Wasser befüllt und ein Druck von 1,0 bar aufgebracht. Der Druck wurde an einem Manometer abgelesen, das an dem Füllventil im Scheitel angebracht war.
